**COMUNE DI RABBI**

**LAVORI DI SOMMA URGENZA PER MESSA IN  
SICUREZZA DELL'ACQUEDOTTO COMUNALE SULLA  
STRADA CAMPIN CAVALLAR IN LOCALITÀ PIAZZOLA  
DI RABBI – PP.FF. 1043 – 1044 – 1045 IN C.C. RABBI**

**RELAZIONE TECNICO  
ILLUSTRATIVA**

**Peio, ottobre 2025**

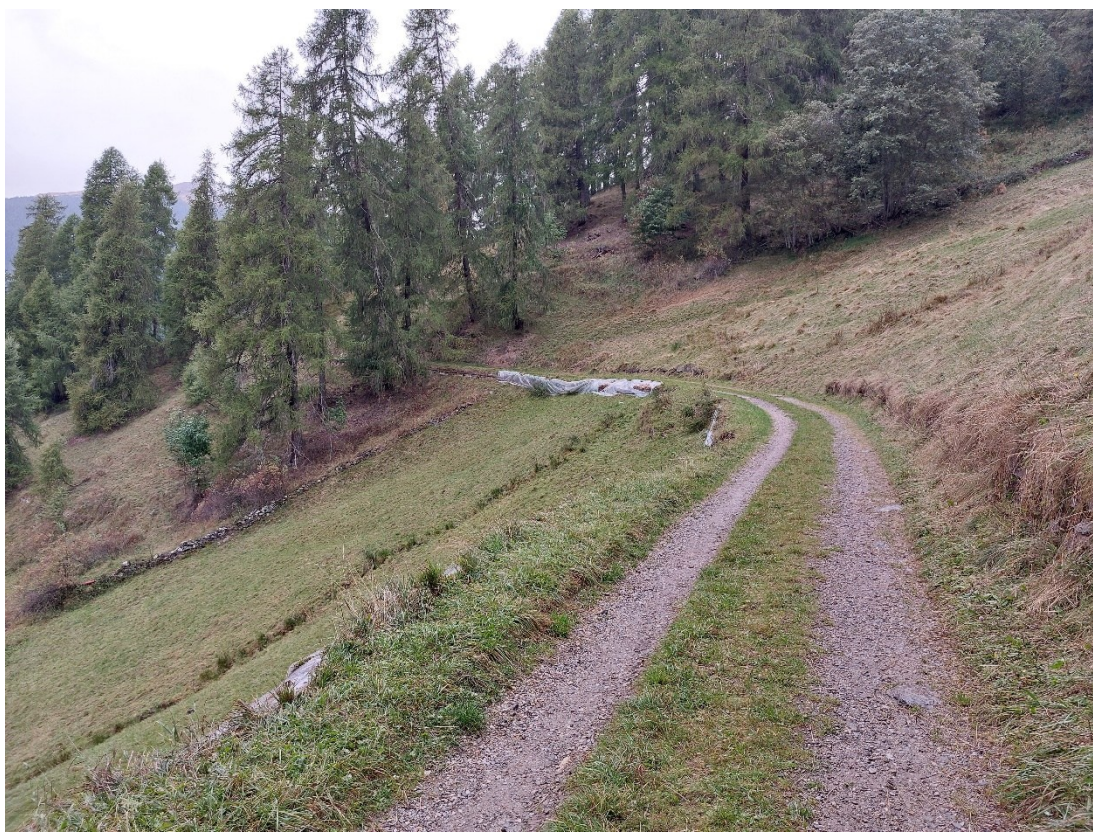
*Vista da valle della sede stradale in fase di cedimento*

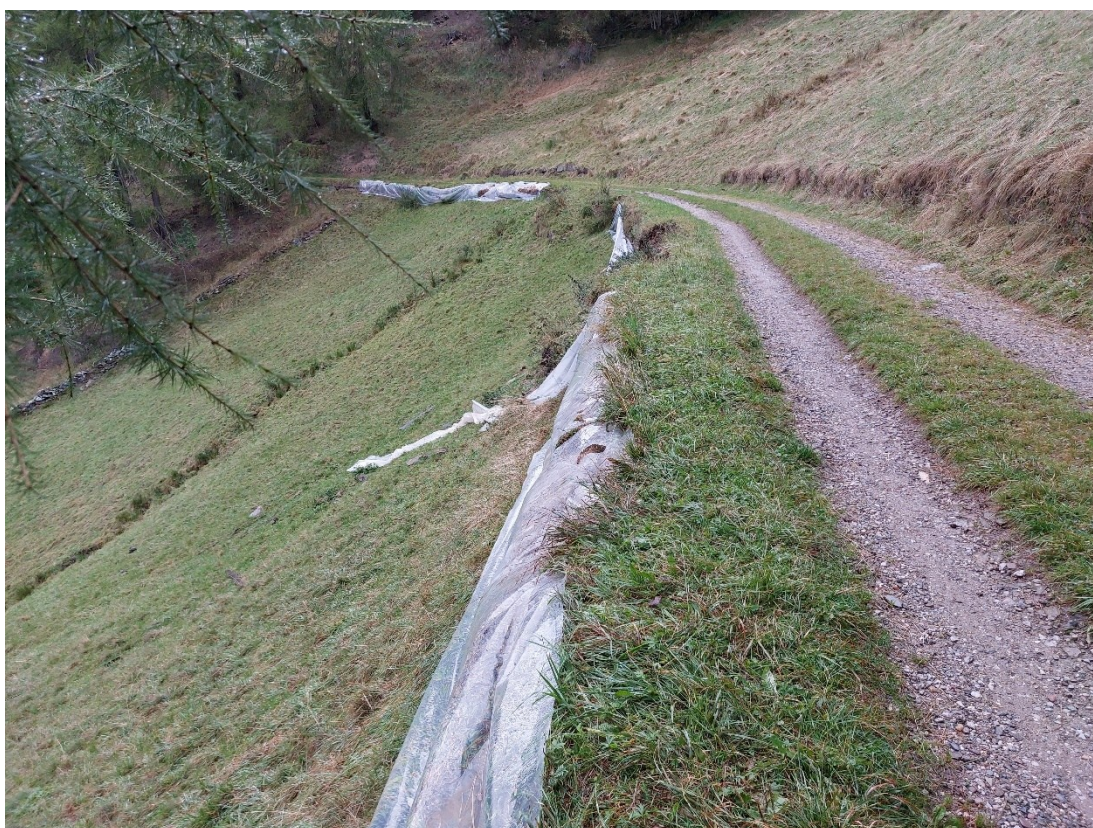
*Vista da valle della sede stradale in fase di cedimento*

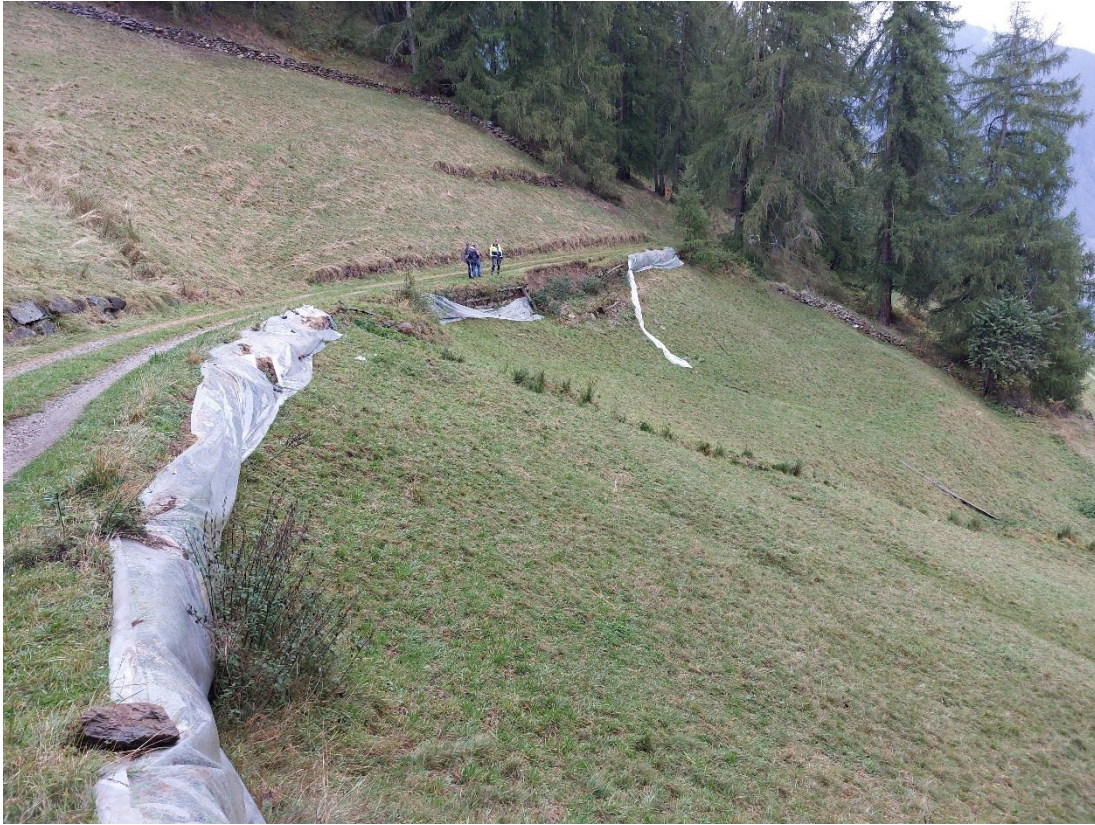
*Vista da monte della sede stradale in fase di cedimento*
