# VARIANTE OPERE PUBBLICHE 2020

piano regolatore generale

piano di tutela degli insediamenti storici

Provincia Autonoma di Trento  
Comune di Rabbi

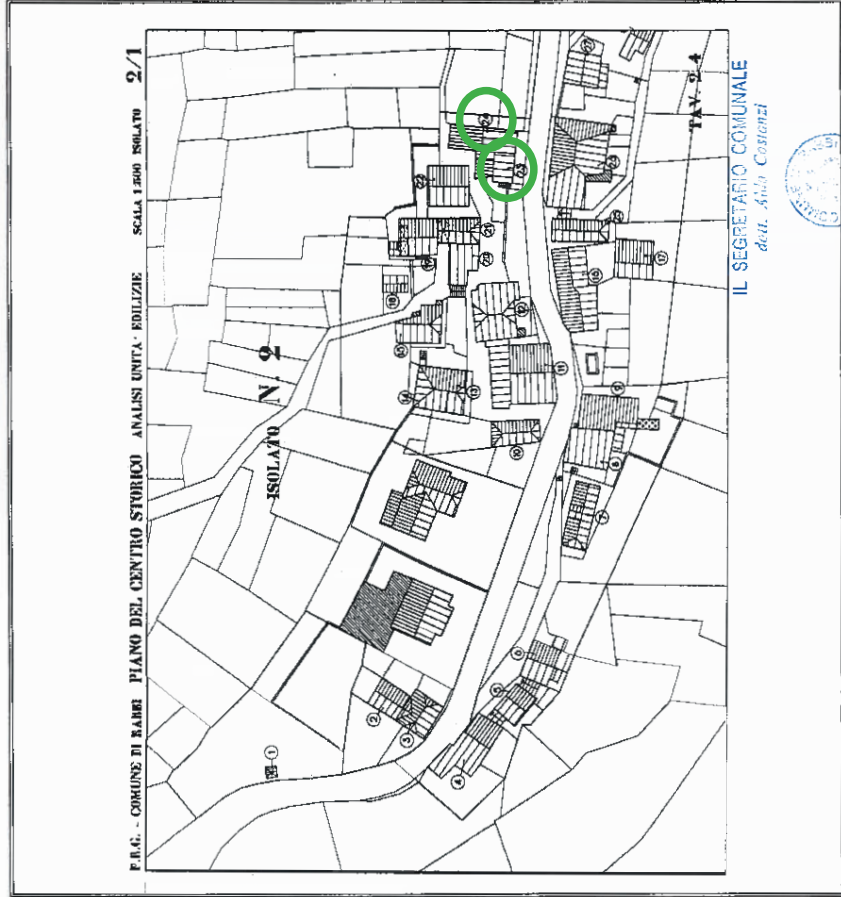
#### Unità 23

L'edificio ha conservato il suo valore storico per quanto riguarda sia la funzione originaria sia l'aspetto architettonico strutturale, pur presentando evidenti segni di degrado fisico che comportano, nel caso di rifunzionalizzazione dell'edificio, interventi sostitutivi parziali sia alle strutture lignee principali sia alle murature portanti interne ed esterne.

Il manufatto si presenta in grave stato di obsolescenza e degrado statico, costituendo un pericolo per l'incolumità pubblica in quanto prospiciente la viabilità. Le condizioni sono tali da richiederne la demolizione, anche al fine di ampliare l'adiacente area a parcheggio già prevista dal PRG, previa verifica di interesse culturale da esprimere ai sensi dell'art. 12 del D.Lgs 42/2004, prevista nei casi di manufatti di proprietà pubblica esistenti da più di 70 anni. L'area libera risultante dalla demolizione mantiene la destinazione complementare di "area per parcheggio pubblico di progetto" acquisita in virtù della variante.

Contestualmente alla demolizione, la parte dell'unità edilizia 2.24 in appoggio all'edificio dovrà essere ripristinata in analogia alla rimanente parte dello stesso fabbricato (fori, intonaco e tinteggiatura).

**Categoria d'intervento: DEMOLIZIONE (art. 77, comma 2, lettera f) della L.p. 15/2015)**

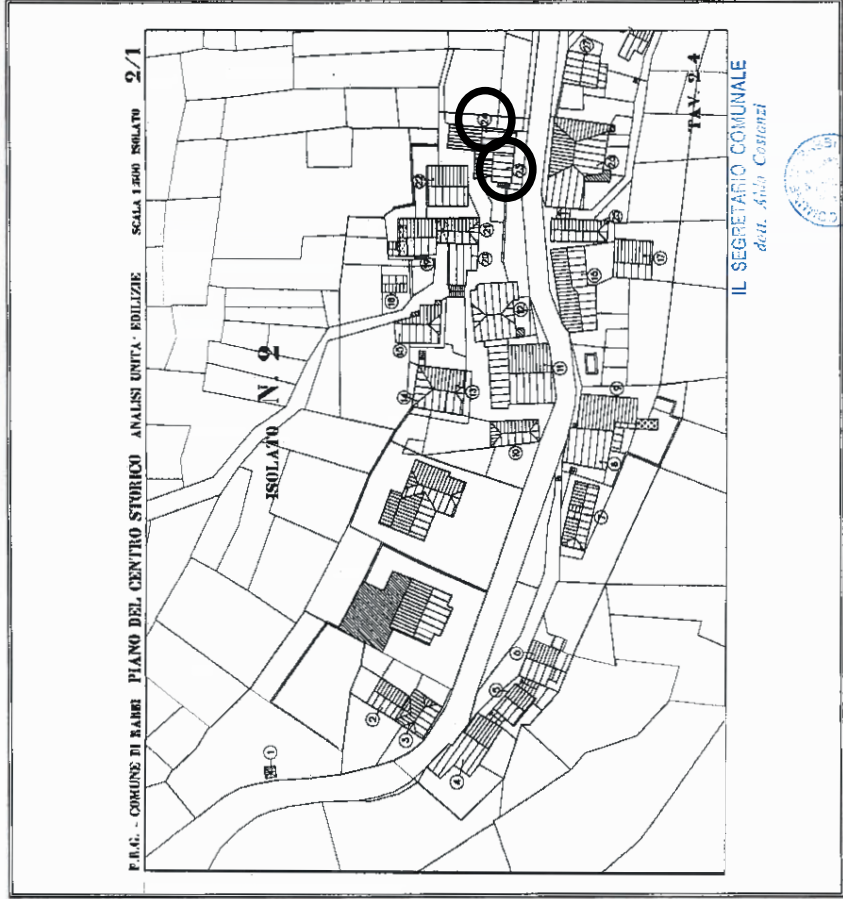
Unità 23

Il manufatto si presenta in grave stato di obsolescenza e degrado statico, costituendo un pericolo per l'incolumità pubblica in quanto prospiciente la viabilità. Le condizioni sono tali da richiedere la demolizione, anche al fine di ampliare l'adiacente area a parcheggio già prevista dal PRG, previa verifica di interesse culturale da esperire ai sensi dell'art. 12 del D.Lgs 42/2004 prevista nei casi di manufatti di proprietà pubblica esistenti da più di 70 anni.

L'area libera risultante dalla demolizione mantiene la destinazione complementare di "area per parcheggio pubblico di progetto" acquisita in virtù della variante.

Contestualmente alla demolizione, la parte dell'unità edilizia 2.24 in appoggio all'edificio dovrà essere ripristinata in analogia alla rimanente parte dello stesso fabbricato (fori, intonaco e tinteggiatura).

Categoria d'intervento: **DEMOLIZIONE** (art. 77, comma 2, lettera f) della L.p. 15/2015)

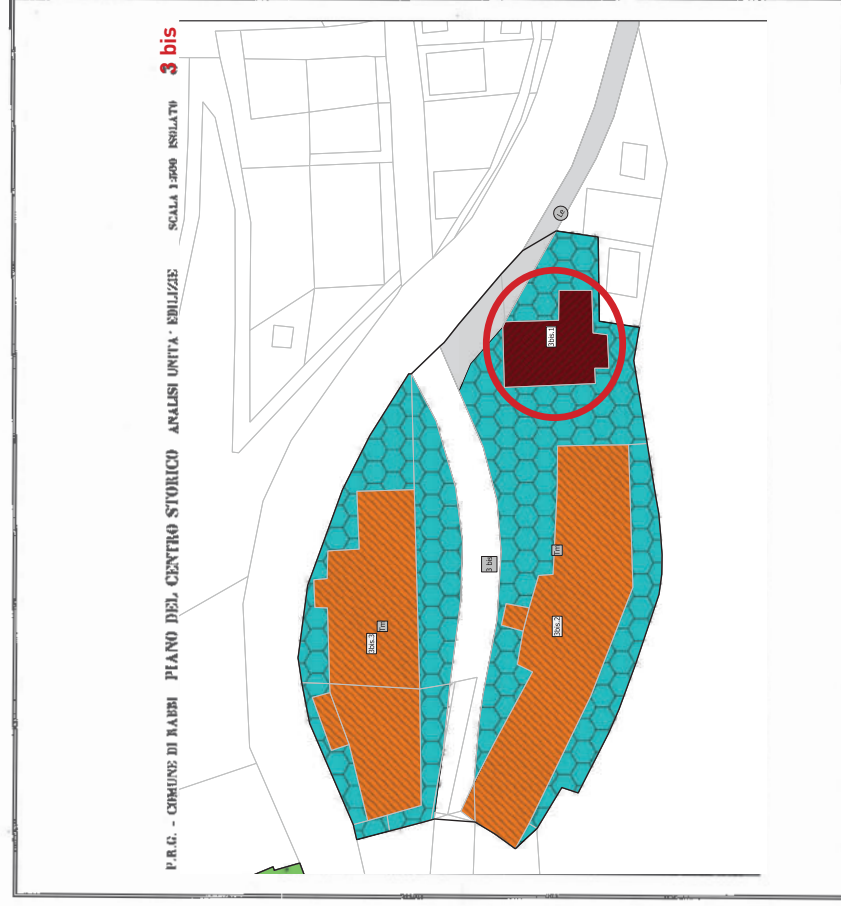
### Unità 1 **NUOVA SCHEDA**

Trattasi della chiesa di Sant'Anna, costruita nel 1845 entro un'opera generale di riqualificazione ottocentesca dell'area delle "Fonti di Rabbi".  
L'edificio è sottoposto a verifica di interesse culturale e pertanto sono ammessi gli interventi di restauro conservativo.

**Categoria d'intervento: RESTAURO**

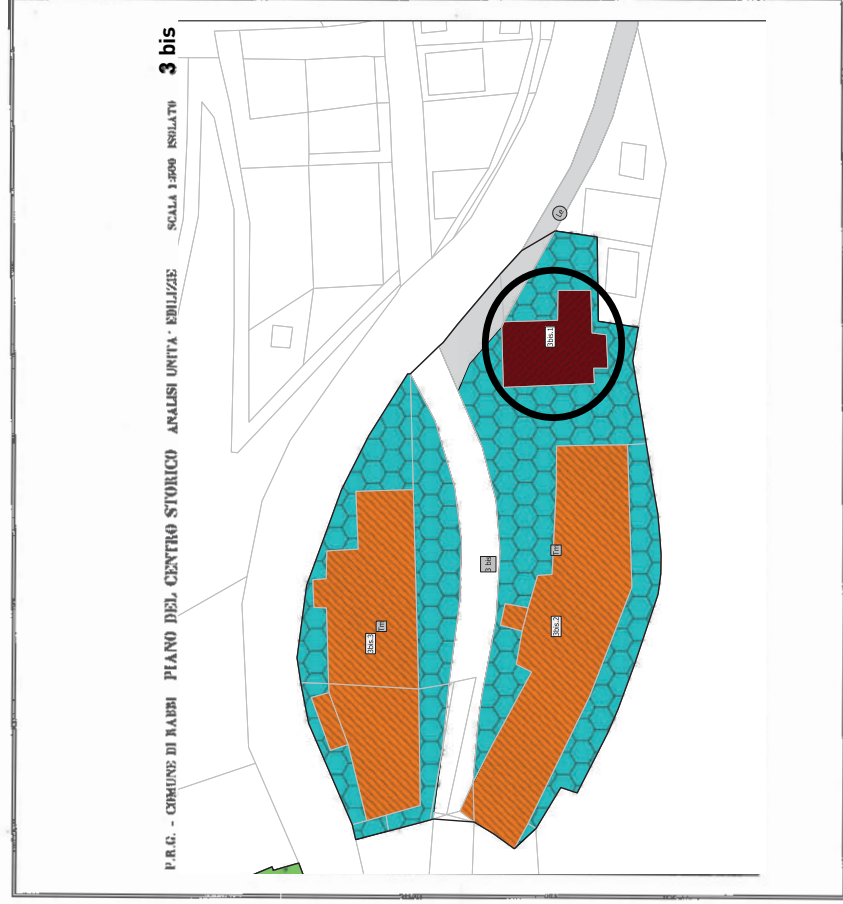
#### Unità 1

Trattasi della chiesa di Sant'Anna, costruita nel 1845 entro un'opera generale di riqualificazione ottocentesca dell'area delle "Fonti di Rabbi".  
L'edificio è sottoposto a verifica di interesse culturale e pertanto sono ammessi gli interventi di restauro conservativo.

#### Categoria d'intervento: RESTAURO

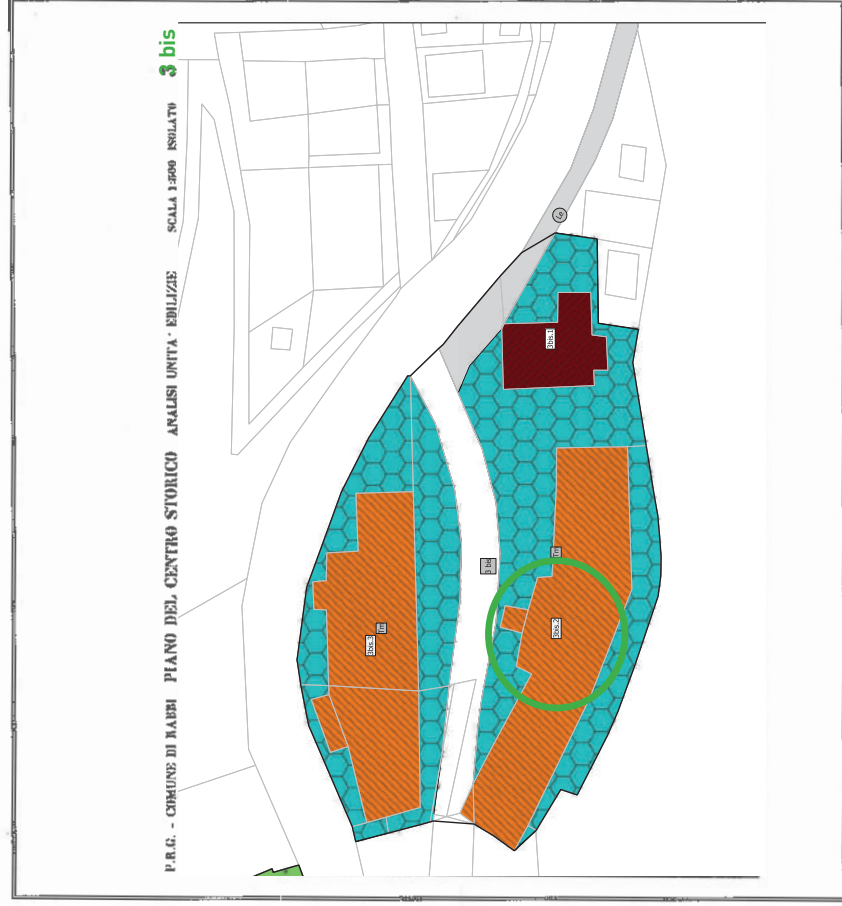
### Unità 2 NUOVA SCHEDA

Il Grand Hotel, inaugurato nel 1845, assieme all'attigua chiesa di Sant'Anna e allo stabilimento idroterapico fa parte dell'opera di generalerificazione ottocentesca dell'area delle Fonti di Rabbi che segna la definitiva affermazione della località nel panorama termale dell'epoca e che ha il suo culmine negli anni '20 del '900. La crisi degli anni successivi determina la rapida decadenza della località, sancita dal passaggio delle strutture alberghiere alla Federazione milanese del Fascio, che le trasforma in colonie estive per la gioventù. Alla fine del secolo e dopo un lungo periodo di semi-abbandono, il Comune di Rabbi ha intrapreso l'opera di recupero dell'area termale con la ristrutturazione del Grand Hotel e dello stabilimento idroterapico, riportati alla funzione originaria.

L'ambito dell'area termale mostra una logica unitaria dal punto di vista insediativo, come testimonia la mappa catastale austriaca del 1860, con i grandi volumi del Grand Hotel e dello stabilimento termale che si fronteggiano ai lati di quella che un tempo era una piazza e la chiesetta di Sant'Anna posta presso l'argine del torrente Rabbies e del ponte che lo attraversa. Uno spazio originariamente in sé concluso, ma in seguito lacerato dall'attraversamento della S.P. n. 86.

I lavori di ristrutturazione del Grand Hotel, per quanto incisivi, non ne hanno alterato l'impianto complessivo, caratterizzato da un corpo centrale sopraelevato e di poco avanzato rispetto alle due ampie ali laterali, che costituiscono il fondale che racchiude il lato sud della piazza originaria, oggi ridotta a slargo. Considerato il valore storico dell'edificio, la sostanziale integrità dell'impianto originario ed il ruolo di quinta architettonica che riveste nell'ambito del complesso dell'area termale, gli interventi che coinvolgono l'esterno dell'edificio dovranno essere autorizzati dalla Soprintendenza per i Beni architettonici (vincolo di facciata).

Sono ammessi ampliamenti nei limiti del 20% della Sun attuale.

**Categoria d'intervento: RISTRUTTURAZIONE con vincolo di facciata**

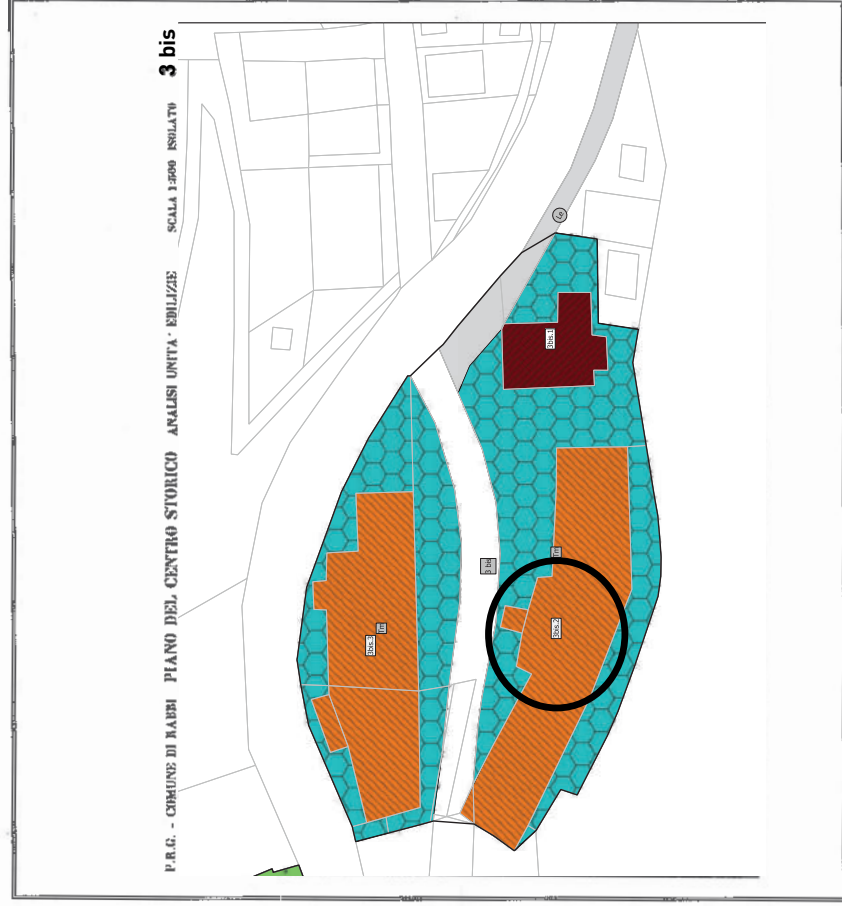
### Unità 2

Il Grand Hotel, inaugurato nel 1845, assieme all'attigua chiesa di Sant'Anna e allo stabilimento idroterapico fa parte dell'opera di generale riqualificazione ottocentesca dell'area delle Fonti di Rabbi che segna la definitiva affermazione della località nel panorama termale dell'epoca e che ha il suo culmine negli anni '20 del '900. La crisi degli anni successivi determina la rapida decadenza della località, sancita dal passaggio delle strutture alberghiere alla Federazione milanese del Fascio, che le trasforma in colonie estive per la gioventù. Alla fine del secolo e dopo un lungo periodo di semi-abbandono, il Comune di Rabbi ha intrapreso l'opera di recupero dell'area termale con la ristrutturazione del Grand Hotel e dello stabilimento idroterapico, riportati alla funzione originaria.

L'ambito dell'area termale mostra una logica unitaria dal punto di vista insediativo, come testimonia la mappa catastale austriaca del 1860, con i grandi volumi del Grand Hotel e dello stabilimento termale che si fronteggiano ai lati di quella che un tempo era una piazza e la chiesetta di Sant'Anna posta presso l'argine del torrente Rabbies e del ponte che lo attraversa. Uno spazio originariamente in sé concluso, ma in seguito lacerato dall'attraversamento della S.P. n. 86.

I lavori di ristrutturazione del Grand Hotel, per quanto incisivi, non ne hanno alterato l'impianto complessivo, caratterizzato da un corpo centrale sopraelevato e di poco avanzato rispetto alle due ampie ali laterali, che costituiscono il fondale che racchiude il lato sud della piazza originaria, oggi ridotta a slargo. Considerato il valore storico dell'edificio, la sostanziale integrità dell'impianto originario ed il ruolo di quinta architettonica che riveste nell'ambito del complesso dell'area termale, gli interventi che coinvolgono l'esterno dell'edificio dovranno essere autorizzati dalla Soprintendenza per i Beni architettonici (vincolo di facciata).

Sono ammessi ampliamenti nei limiti del 20% della Sun attuale.

**Categoria d'intervento: RISTRUTTURAZIONE con vincolo di facciata**

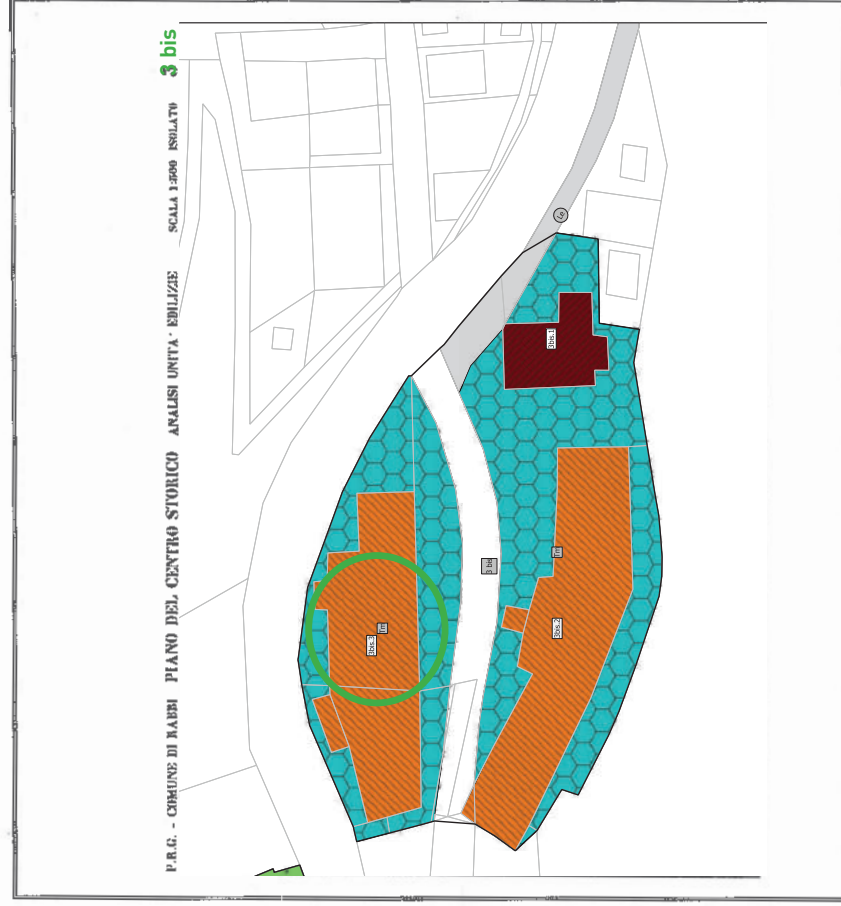
### Unità 3 NUOVA SCHEDA

Lo stabilimento idroterapico delle Fonti di Rabbi, terminato nel 1869, assieme all'attigua chiesa di Sant'Anna e al Grand Hotel fa parte dell'opera di generale riqualificazione ottocentesca dell'area delle Fonti che segna la definitiva affermazione della località nel panorama termale dell'epoca e che ha il suo culmine negli anni '20 del '900. La crisi degli anni successivi determina la rapida decadenza della località, sancita dal passaggio delle strutture alberghiere alla Federazione milanese del Fascio, che le trasforma in colonie estive per la gioventù. Alla fine del secolo e dopo un lungo periodo di semi-abbandono, il Comune di Rabbi ha intrapreso l'opera di recupero dell'area termale con la ristrutturazione del Grand Hotel e dello stabilimento idroterapico, riportati alla funzione originaria.

L'ambito dell'area termale mostra una logica unitaria dal punto di vista insediativo, come testimonia la mappa catastale austriaca del 1860, con i grandi volumi del Grand Hotel e dello stabilimento termale allora in costruzione che si fronteggiano ai lati di quella che un tempo era una piazza e la chiesetta di Sant'Anna posta presso l'argine del torrente Rabbies e del ponte che lo attraversa. Uno spazio originariamente in sé concluso, ma in seguito lacerato dall'attraversamento della S.P. n. 86.

Lo stabilimento termale è costituito da grande corpo di fabbrica eretto a ridosso del torrente Rabbies, a pianta rettangolare allungata, disposto su quattro piani, con il fronte principale affacciato sulla strada scandito da una lunga teoria di fori disposti ad interesse regolare. I lavori di ristrutturazione degli anni '90 del secolo scorso hanno in parte alterato la configurazione della facciata principale con l'inserimento del portico a piano terra e l'antistante terrazza coperta.

Considerato il valore storico dell'edificio, la sostanziale integrità dell'impianto originario ed il ruolo di quinta architettonica che riveste nell'ambito del complesso dell'area termale, gli interventi che coinvolgono l'esterno dell'edificio dovranno essere autorizzati dalla Soprintendenza per i Beni architettonici (vincolo di facciata).

Sono ammessi ampliamenti nei limiti del 20% della Sun attuale.

**Categoria d'intervento: RISTRUTTURAZIONE con vincolo di facciata**

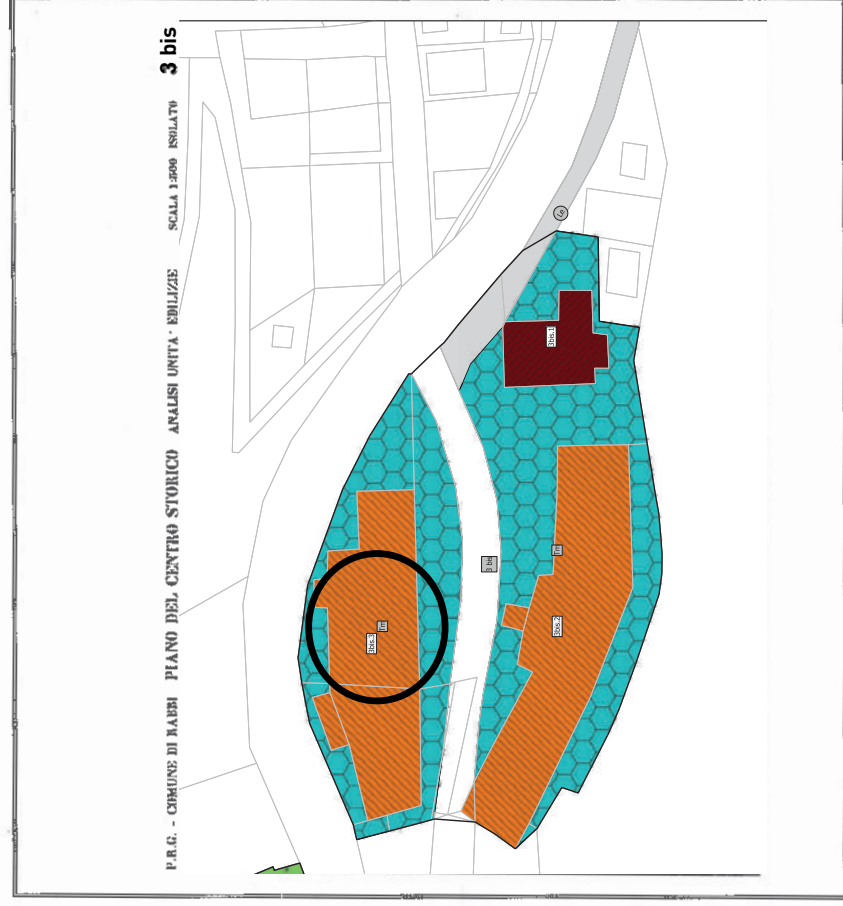
### Unità 3

Lo stabilimento idroterapico delle Fonti di Rabbi, terminato nel 1869, assieme all'attigua chiesa di Sant'Anna e al Grand Hotel fa parte dell'opera di generale riqualificazione ottocentesca dell'area delle Fonti che segna la definitiva affermazione della località nel panorama termale dell'epoca e che ha il suo culmine negli anni '20 del '900. La crisi degli anni successivi determina la rapida decadenza della località, sancita dal passaggio delle strutture alberghiere alla Federazione milanese del Fascio, che le trasforma in colonie estive per la gioventù. Alla fine del secolo e dopo un lungo periodo di semi-abbandono, il Comune di Rabbi ha intrapreso l'opera di recupero dell'area termale con la ristrutturazione del Grand Hotel e dello stabilimento idroterapico, riportati alla funzione originaria.

L'ambito dell'area termale mostra una logica unitaria dal punto di vista insediativo, come testimonia la mappa catastale austriaca del 1860, con i grandi volumi del Grand Hotel e dello stabilimento termale allora in costruzione che si fronteggiano ai lati di quella che un tempo era una piazza e la chiesetta di Sant'Anna posta presso l'argine del torrente Rabbies e del ponte che lo attraversa. Uno spazio originariamente in sé concluso, ma in seguito lacerato dall'attraversamento della S.P. n. 86.

Lo stabilimento termale è costituito da grande corpo di fabbrica eretto a ridosso del torrente Rabbies, a pianta rettangolare allungata, disposto su quattro piani, con il fronte principale affacciato sulla strada scandito da una lunga teoria di fori disposti ad interesse regolare. I lavori di ristrutturazione degli anni '90 del secolo scorso hanno in parte alterato la configurazione della facciata principale con l'inserimento del portico a piano terra e l'antistante terrazza coperta.

Considerato il valore storico dell'edificio, la sostanziale integrità dell'impianto originario ed il ruolo di quinta architettonica che riveste nell'ambito del complesso dell'area termale, gli interventi che coinvolgono l'esterno dell'edificio dovranno essere autorizzati dalla Soprintendenza per i Beni architettonici (vincolo di facciata).

Sono ammessi ampliamenti nei limiti del 20% della Sun attuale.

**Categoria d'intervento: RISTRUTTURAZIONE con vincolo di facciata**
